# Opslag en distributie

**Ongelijke en bewegende vloerdelen in opslaghal gestabiliseerd**

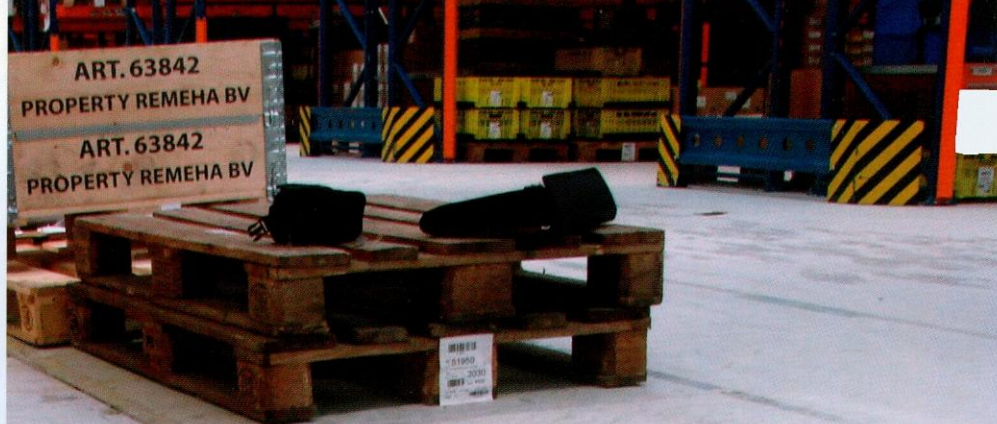
Niveaunderschillen in de vloer zorgen voor grote overlast binnen het bedrijf ▶

Producent van cv-installaties en warmte-producten Remeha BV uit Apeldoorn kreeg eind 2009 problemen met de betonvloer in de opslagruimte. De 18 cm dikke betonvloer in de bedrijfshal is onderverdeeld in verschillende vloerdelen die gescheiden zijn door dilatatievoegen. Ter hoogte van een van de dilatatievoegen was de betonvloer over een lengte van ca. 15 meter verzakt.

Door de verzakking is bij de dilatatievoeg een drempelvorming van ruim 10 mm tussen de twee vloerdelen ontstaan. Ook bij een aansluitend vloerdeel waren er problemen. Hier bewogen twee vloerdelen wanneer het interne transport de dilatatievoeg passeerde. Uit kernboringen en een inspectie onder de

vloer bleek een holle ruimte van zo'n 5 mm aanwezig te zijn. Deze is ontstaan door waarschijnlijk de combinatie van een intensieve vloerbelasting en een onvoldoende verdichte grond tijdens de aanleg van de vloer.

De relatief zware en intensieve belastingen die het bedrijf dagelijks op de vloer uitoefent, heeft het onderliggende grondpakket verder samengeperst en zo de vloerproblemen veroorzaakt.

De vloerproblemen zorgden voor behoorlijke overlast binnen de bedrijfsvoering en in mei vorig jaar is URETEK gevraagd om de vloer te herstellen. In totaal is 20 m<sup>1</sup> aan dilatatievoegen hersteld met de FloorLift®methode. Het verzakte vloerdeel is eerst teruggebracht naar het oorspronkelijke niveau. Nadat de drempelvorming is verholpen, zijn vervolgens de 5 m<sup>1</sup> bewegende dilatatievoegen bij het aangrenzende vloerdeel behandeld. De vloerproblemen konden in een halve dag worden verholpen, waarna Remeha haar productie en distributie weer optimaal kon voortzetten. Remeha liet ons onlangs weten dat de vloer, nu bijna een jaar na de uitvoering, er nog steeds stabiel bij ligt en dat er geen nieuwe verzakkingen meer zijn opgetreden. ●
