Duiker in Moordrecht

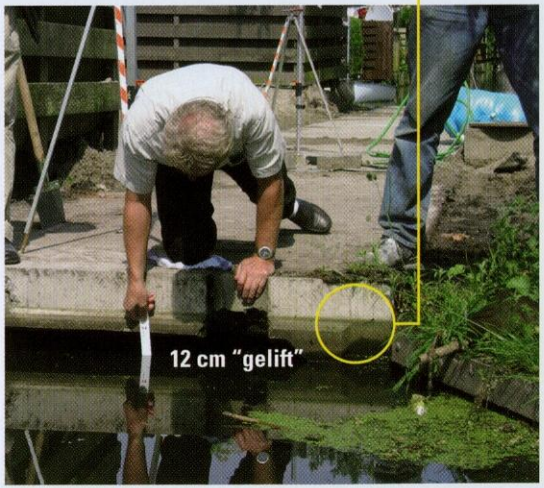
't Klinkt als een thriller, maar het is nogal praktisch eigenlijk: de ondergrond van een vierkante betonnen duiker (tunnelbuis voor water) die onder de Veenweg van Moordrecht ligt was ernstig verzakt.

Dat was extra bezwaarlijk omdat de duiker naar één zijde overhelde waardoor de doorstroming werd belemmerd en vuil de gelegenheid kreeg zich op te hopen. In opdracht van aannemer J. Bos en Zn, ook uit Moordrecht, hebben we de verzakking opgeheven.
De duiker, lengte 17 meter, diameter 1.70 meter, bleek respectievelijk 4 en 12 cm te zijn verzakt. We hebben de complete betonconstructie in twee dagen in evenwicht gebracht en toen naar het oorspronkelijke niveau teruggebracht. Plus 2 centimeter extra, voor het geval dat....

Het URETEK- 2 componentenhars doet zijn werk. Het verstevigt de ondergrond en is in staat een vierkante betonnen duiker van 17 mtr. lang en een diameter van 1,70 mtr. 12 cm te "liften".
