# URETEK techniek herstelt school... in Drachten.

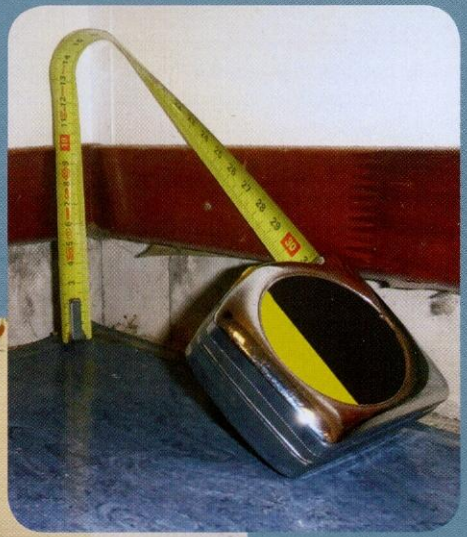
In Drachten (FR) zijn de vloeren van enkele lokalen van de OSB Sjalomschool verzakt. De verzakkingen zijn aanzienlijk, tot 60 mm. De oorzaak ligt waarschijnlijk in het inklinken van het zandpakket onder de vloer. Het vermoeden is dat er tijdens de bouw onvoldoende aandacht is besteed aan de verdichting daarvan.
De toen aangebrachte plinten zijn de stille getuigen van de verzakking in de lokalen met prachtige namen als De Boekenwurm, Vissenkom en Leeuwenrots.
In overleg met coördinator Gebouwen van de Gemeente Smallingerland wordt besloten de enkelvoudig gewapende betonvloeren met behulp van de FloorLift® methode terug te brengen naar hun oude niveau. Het totaal te behandelen oppervlak is 120 m², gelijkelijk verdeeld over de drie lokalen.
Tijdens een schoolvakantie kost het onze ervaren medewerkers precies één enkele dag om het probleem de wereld uit te helpen. Opdrachtgever Gemeente Smallingerland was erg tevreden. Met name over de snelle en schone oplossing die URETEK biedt. Hoe noem je dat? Geschoold vakmanschap? Voor de scholieren is het natuurlijk jammer dat we zo weinig tijd nodig hebben. Een extra dag vrij zat er voor hen niet in.
