# Opslag en distributie

**Ongelijke en bewegende vloerdelen in opslaghal gestabiliseerd**

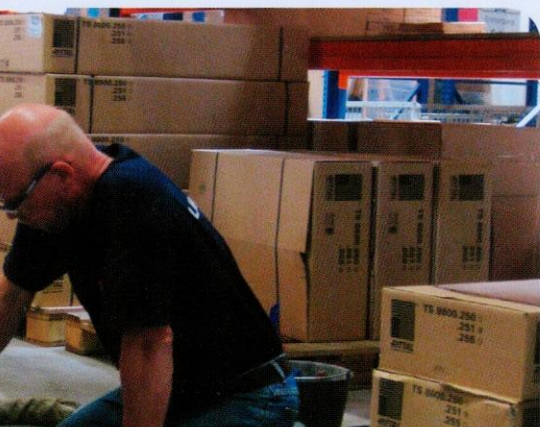
Door de verzakking is bij de dilatatievoeg een drempelvorming van ruim 10 mm tussen de twee vloerdelen ontstaan. Ook bij een aansluitend vloerdeel waren er problemen. Hier bewogen twee vloerdelen wanneer het interne transport de dilatatievoeg passeerde. Uit kernboringen en een inspectie onder de

vloer bleek een holle ruimte van zo'n 5 mm aanwezig te zijn. Deze is ontstaan door waarschijnlijk de combinatie van een intensieve vloerbelasting en een onvoldoende verdichte grond tijdens de aanleg van de vloer.

De relatief zware en intensieve belastingen die het bedrijf dagelijks op de vloer uitoefent, heeft het onderliggende grondpakket verder samengeperst en zo de vloerproblemen veroorzaakt.

De vloerproblemen zorgden voor behoorlijke overlast binnen de bedrijfsvoering en in mei vorig jaar is URETEK gevraagd om de vloer te herstellen. In totaal is 20 m<sup>1</sup> aan dilatatievoegen hersteld met de FloorLift®methode. Het verzakte vloerdeel is eerst teruggebracht naar het oorspronkelijke niveau. Nadat de drempelvorming is verholpen, zijn vervolgens de 5 m<sup>1</sup> bewegende dilatatievoegen bij het aangrenzende vloerdeel behandeld. De vloerproblemen konden in een halve dag worden verholpen, waarna Remeha haar productie en distributie weer optimaal kon voortzetten. Remeha liet ons onlangs weten dat de vloer, nu bijna een jaar na de uitvoering, er nog steeds stabiel bij ligt en dat er geen nieuwe verzakkingen meer zijn opgetreden. ●
