**CORRIGEREN WAT VERZAKT  
VERSTERKEN WAT VERZWAKT**

najaar 2008

## Een goed fundament, óók onder machines

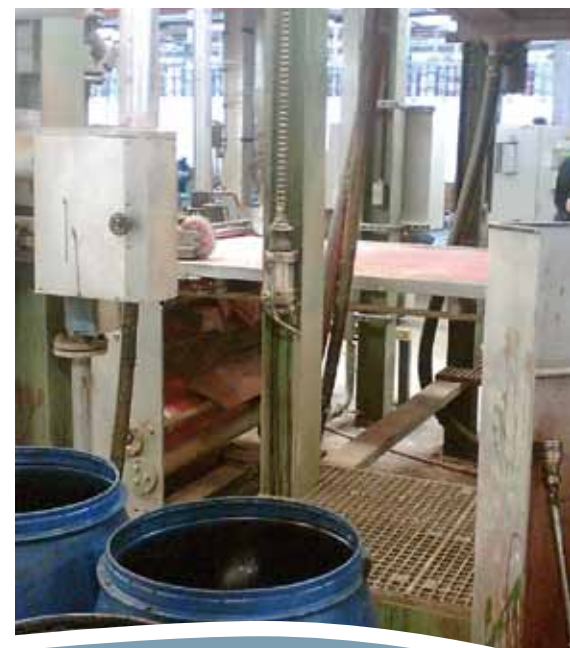
Wat dat alles met URETEK te maken heeft? Wij worden geregeld ingeschakeld om de bodem onder machinefunderingen te versterken. Zodat die machines nauwkeuriger kunnen produceren of langer storingsvrij. De foto hierboven is gemaakt in een tapijtweverij, waar het storingsvrij functioneren van de productiemiddelen van het hoogste belang is. In sommige gevallen was er nog een nevendoeel de trillingen die de machines veroorzaken, waren tot in de kantoren merkbaar: minder wenselijk voor mens en gebouw. Een relatief simpele ingreep onzerzijds: rondom de machinebasis injecteren maakte de overlast drastisch minder. Tijdens het injecteren kon het machinepark op zijn plaats blijven, waardoor de projectie ongestoord door kon gaan.

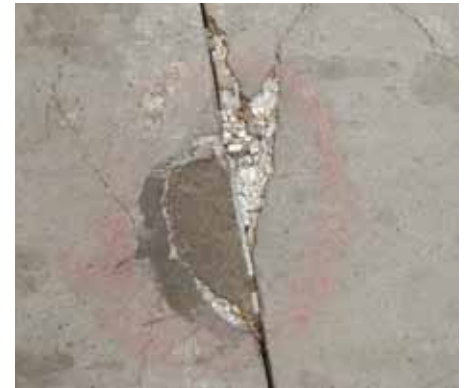
Voor, op en na de pakjesavond hebben we van 1165 m<sup>2</sup> vloer de dilatatiebanden opgeheven.

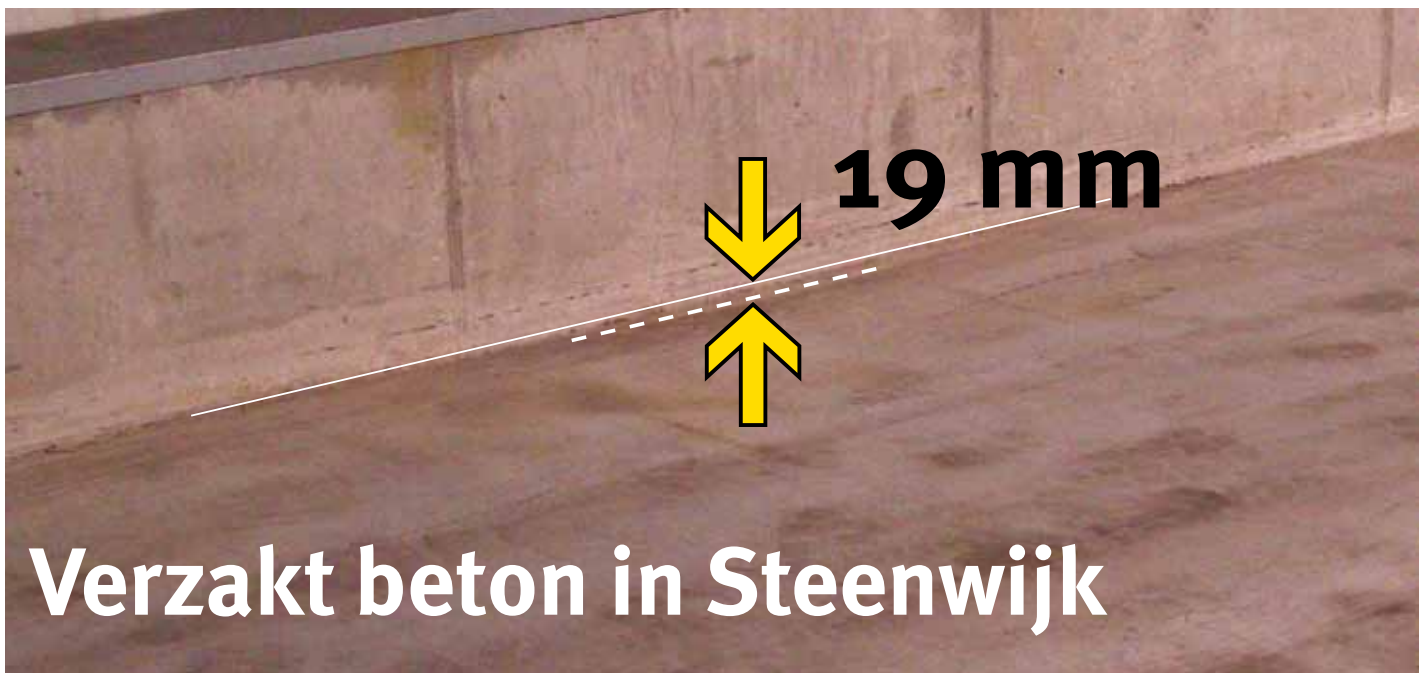
De vloer van een bedrijfsgebouw in Steenwijk, eigendom van Ter Braake Onroerend Goed, is ernstig verzakt, plaatselijk wordt zelfs een verzakking van 19 mm gemeten. Oorzaak? Vermoedelijk een inklinking van de grond, die op zijn beurt weer is veroorzaakt door overmatige zetting van onderliggende, samendrukbare lagen. Het is in een geval als het onderhavige niet verstandig om de vloer nodeloos te verzwaren; het lage soortelijk gewicht van het URETEK hars is dan een pluspunt. Het totaal te behandelen oppervlak was

540 m<sup>2</sup>. De bedoeling was de vloer op gelijk niveau te brengen als dat van de op palen rustende fundatiebalken. Dit verliep allemaal zonder problemen. Zelfs in een nog korter tijdbestek dan vooraf verwacht; in slechts 4 werkdagen wordt het project geklaard.

De bedrijfshalvloer wordt opgeleverd op het niveau zoals bij de bouw bedoeld, waarbij het gewicht van de vloerconstructie nauwelijks is toegenomen.

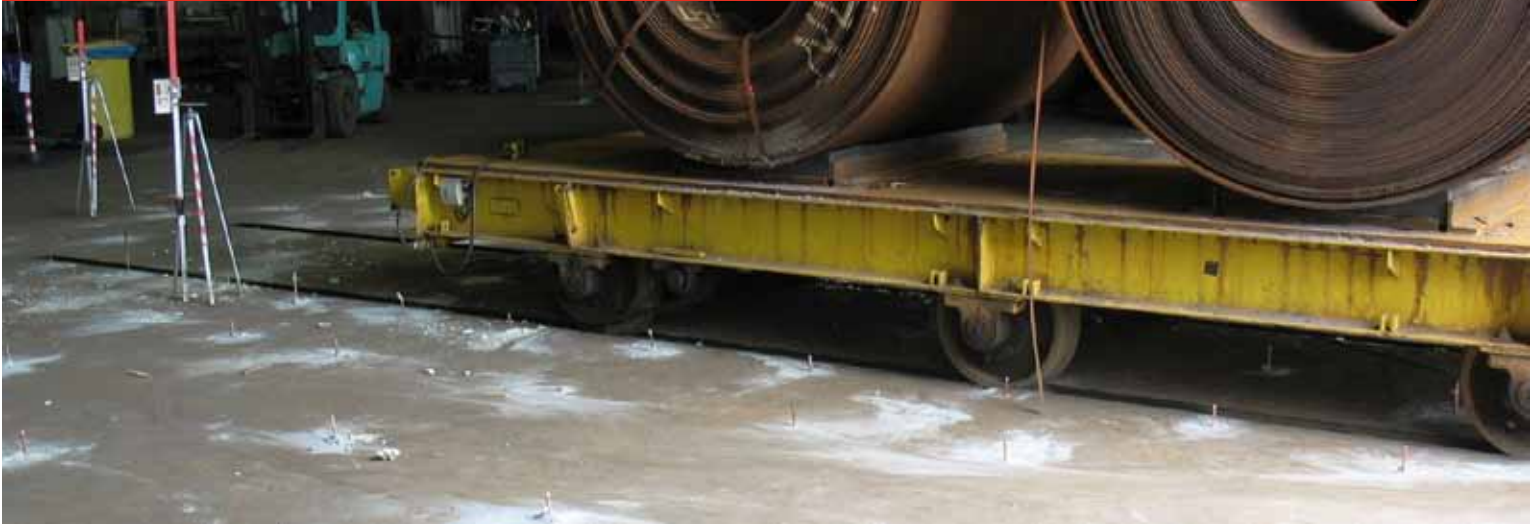
We zijn nogal trots op de enorme krachten die wij ondergronds weten te ontwikkelen. Meestal manifesteren die krachten zich niet zo zichtbaar, maar elke keer kijken we handenwrijvend toe hoe onze krachtpaters met schijnbaar gemak enorme gewichten drukken. Dit was het geval bij het internationale staalbedrijf Accelor Mittal, vestiging Willemstad, in opdracht van aannemingsbedrijf Vogel bv, Zwijndrecht.

Resultaat: de vloer, 20 cm zwaar gewapend beton op een zandbed, kwam moeiteloos de gewenste 20 mm omhoog, inclusief de zeer zware belasting. Op een klein oppervlak bevonden zich 16 rollen staal, van elk zo'n 35 tot 40 ton, met uitschieters van

boven de 60 ton! Hoe draagkrachtig de vloer ook is geworden: de rails waarover de rollen worden binnengebracht, zakte aanvankelijk onder de hevige gewichten een beetje in, om vervolgens terug te veren. Daarop is het spoor tijdelijk verwijderd, waarna er beton onder is gestort, sindsdien is ook dat probleem opgelost, zij het niet met onze hulp.

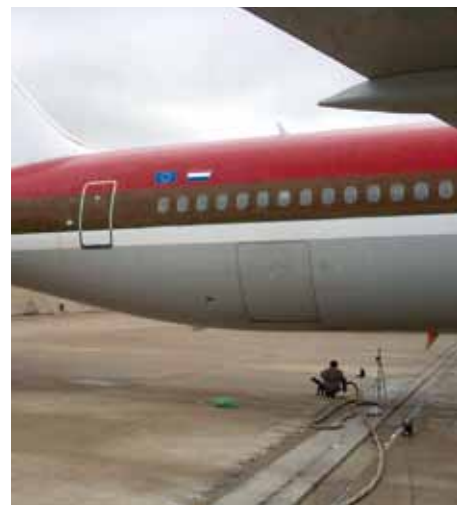
Om te bewijzen dat dit niet ons eerste staaltje powerliften was: hierbij ook een foto van onze medewerker Thomas die een stukje van onze nationale luchthaven aan het liften is en daarbij en passant ook een complete Jumbo van Boeing meeneemt.

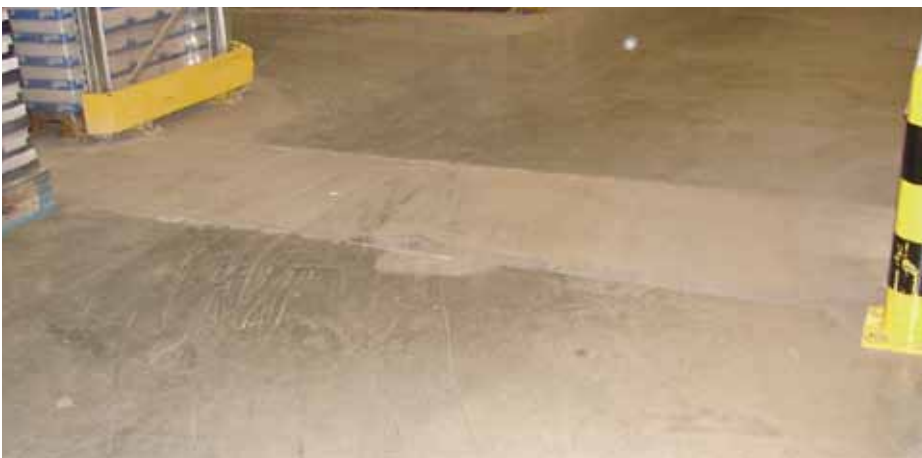
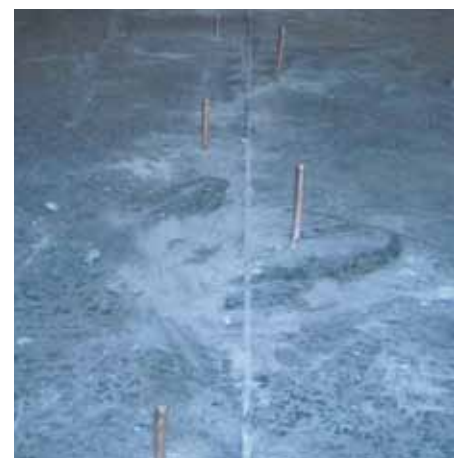
Dilatatiënaden hebben een duidelijke functie: ze moeten twee oppervlakken, meestal van hetzelfde materiaal, steen, beton of hout, toestaan bij temperatuurverschillen te krimpen of uit te zetten.

De dilatatiënaden in vloeren hebben geen andere functie, maar toch komt het vaak voor dat ze zich niet alleen in horizontale,

maar ook in verticale zin bewegen. En dat geeft problemen: vooral bij intern transport (stagnatie van bedrijfsprocessen) of in hallen waar productiemiddelen staan die zuiver waterpas moeten blijven (productie-uitval).

tatiënaad verschillen is een veel voorkomend werk. Een recent voorbeeld: Yarah Organic Petfood BV in Harderwijk. Bij deze huisdierspecialist was de overgang van magazijn 1 naar magazijn 2 een probleem. We hebben 60 m<sup>2</sup> vloer van 170 mm dik staalvezelbeton behandeld. In één enkele werkdag.

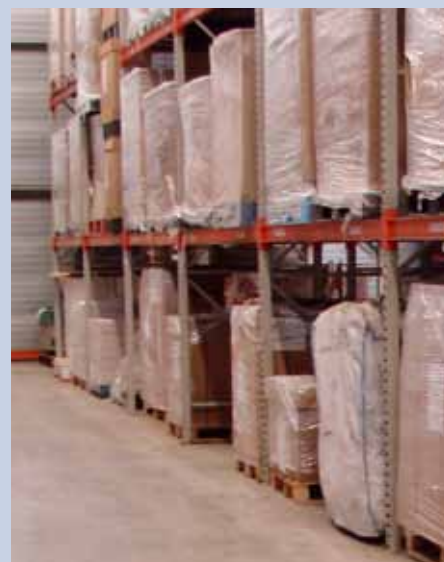
Het expeditiekantoor Transcargo is al sinds 1989 actief in de logistieke sector en levert persoonlijk maatwerk bij logistieke processen zoals transport, expeditie en open overslag van goederen. De onophoudelijke op- en overslagwerkzaamheden in de bedrijfshal van het expeditiekantoor hebben er dan ook voor gezorgd dat de vloer de afgelopen jaren aan de nodige dynamische en statische belasting is onderworpen. Bij de dockshelters en in een doorgang begon de vloer vorig jaar dan ook wat pro-

blemen te geven. Door de zware belasting zijn de dilataties in de vloer op een gegeven moment doorgebroken. Dit is niet direct een probleem maar de conditie van de vloer verslechterde en de kans dat de vloer op andere plaatsen ging scheuren werd steeds groter.

Eind vorig jaar was Transcargo dan ook genoodzaakt een oplossing te vinden voor het vloerprobleem. De expertise van bouwbedrijf Willems uit Tegelen werd ingeschakeld en deze constateerde dat dit wel eens een geschikt project voor URETEK Nederland kon zijn. Onze technisch adviseur bevestigde na een bezoek zijn aanname en de opdracht moest dan ook snel uitgevoerd worden. De vloer is ondervuld met ons expansiehars waarna de vloerdelen weer op oorspronkelijke hoogte kwamen te liggen. Transcargo was er weer van verzekerd dat

het interne verkeer ongehinderd voortgang kon vinden zonder de vloer verder te beschadigen.

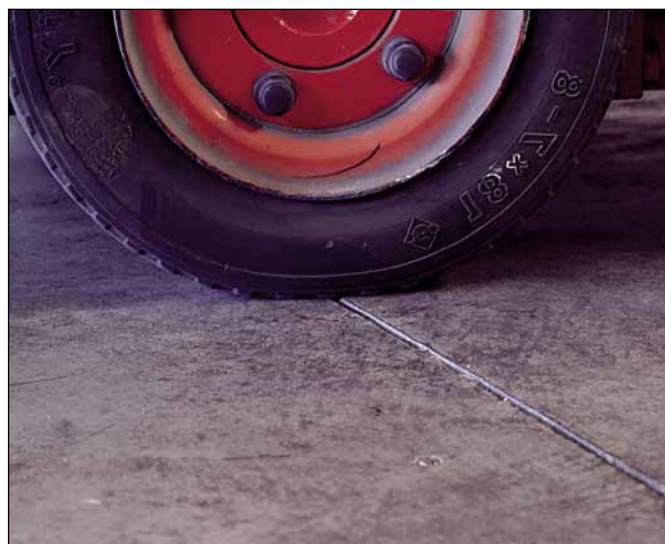
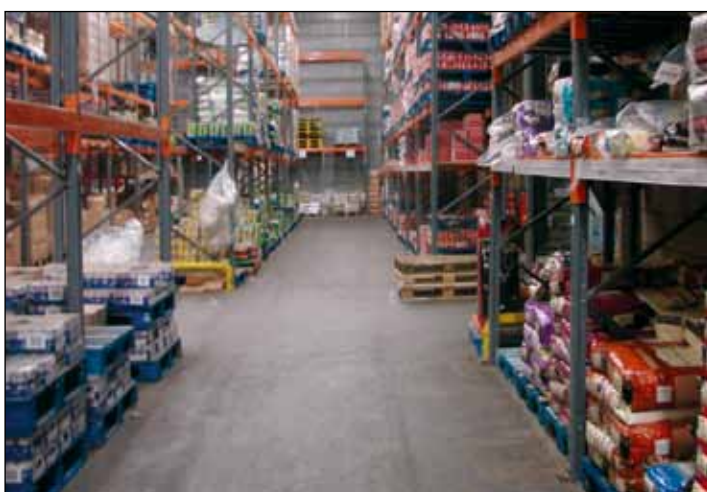
Bij URETEK denken we, kwestie van beroepsdeformatie, meteen aan vloeren. En ook aan aannemersbedrijf Vogel uit Zwijndrecht, omdat we daarmee al eerder samenwerkten in de Gorinchemse vestiging van het Nestlé concern. Daar staat namelijk een grote melkpoederfabriek die voor een wereldwijd afzetgebied produceert. In de afgelopen zomer hebben we daar een aantal dilatatieaden ondervuld. De betonplaten zijn daardoor gefixeerd zodat het interne transport weer soepel en ongehinderd verloopt. Met Zwitserse nauwkeurigheid zullen we maar zeggen.
