Lekkage...

Lekkende riolering laat woning verzakken

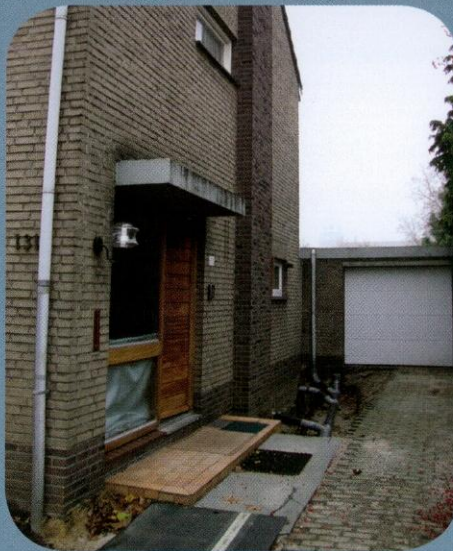
Eind 2010 werden we benaderd voor een funderingsprobleem bij een woning in Maastricht. De fundering was gedeeltelijk verzakt met als gevolg dat er scheurvorming in verschillende delen van de zij- en achtergevel ontstonden. Een uitgebreid vooronderzoek toonde aan dat een lekkende riolering de oorzaak was. De riolering was op meerdere plaatsen gebroken, waardoor de ondergrond vochtig geworden was en deels werd uitgespoeld. Hierdoor is een gedeelte van de zij- en achtergevel ongelijkmatig weggezakt.

datie te ondersteunen met injecties langs de gehele zij- en achtergevel om zo de verzwakte ondergrond weer te versterken. In één werkdag konden wij de gemetselde fundering verstevigen met onze Deep- Injection® methode. Deze is direct onder het fundament uitgevoerd. Ook waren we in staat het verzakte deel van de woning nog enkele millimeters omhoog te brengen.

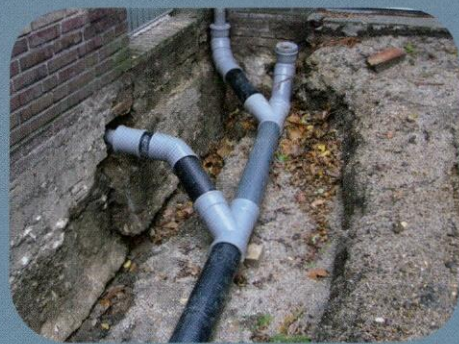
Dat het fundament omhoog kwam, was goed merkbaar. De voorheen klemmende deuren gingen na de herstelwerkzaamheden weer soepel open en dicht. Ook is verdere verergering van de opgetreden scheurvorming stopgezet. De enige tegenvaller was dat tijdens één van de injecties de oprit naar de garage een stukje mee omhoog gekomen is, maar dit kon gelukkig met slechts een kleine aanpassing weer worden hersteld.

In totaal is bij de woning 11 m³ aan fundering behandeld, 4,5 m³ aan de rechter zijgevel en 6,5 m³ bij de aansluitende achtergevel, waarna de woning weer verzekerd is van een draagkrachtige ondergrond. ●
