# Verzakte gigant staat weer recht

Als je het gevaarte ziet en hoort hoeveel hij weegt, kun je je eigenlijk niet voorstellen dat het kan. Een scheefgezakte brekerinstallatie van 70 ton en de één meter dikke betonnen funderingsplaat eronder omhoogbrengen met expansiehars. Toch is dat wat URETEK deed bij Dura Vermeer Reststoffen in het Noord-Hollandse Vijfhuizen.

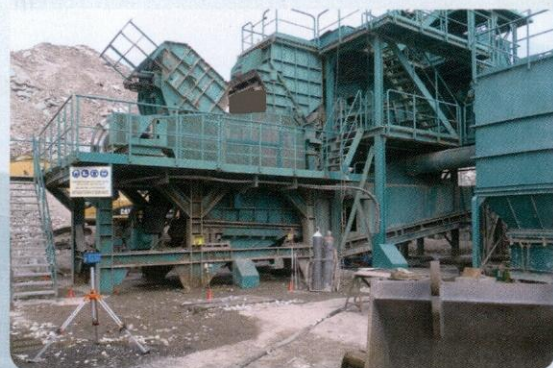
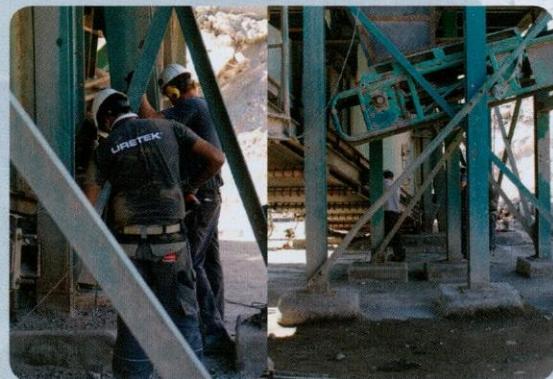
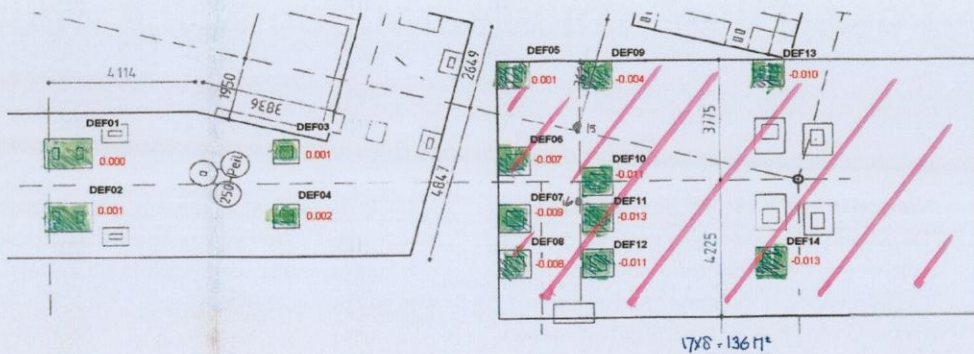
Door de één meter dikke betonplaat zijn injectielansen aangebracht, die tot net onder de betonplaat reiken. Via deze lansen is heel gedoseerd expansiehars onder de betonplaat van de brekerinstallatie geïnjecteerd om zo de brekerinstallatie weer omhoog te brengen. Om dit gehele proces goed te kunnen beheersen, is het 'liftproces' continu met gevoelige laserapparatuur gemonitort. Uiteindelijk kost het minder dan twee dagen om de brekerinstallatie weer volledig waterpas te zetten.

De brekerinstallatie is gefundeerd op twee betonplaten en staat op veertien steunpunten die in de betonplaten zijn verankerd. Vooraf zijn bij al deze steunpunten metingen verricht om de exacte scheefstand vast te stellen. Hieruit bleek dat één van de twee betonplaten ongelijkmatig wegzakte, waardoor de as van de afvoerband uit het lood was komen te staan. Uiteindelijk is onder alle steunpunten expansiehars geïnjecteerd, ook bij de niet-verzakte betonplaat, om de bodem onder beide funderingsplaten weer op spanning te brengen. ●
